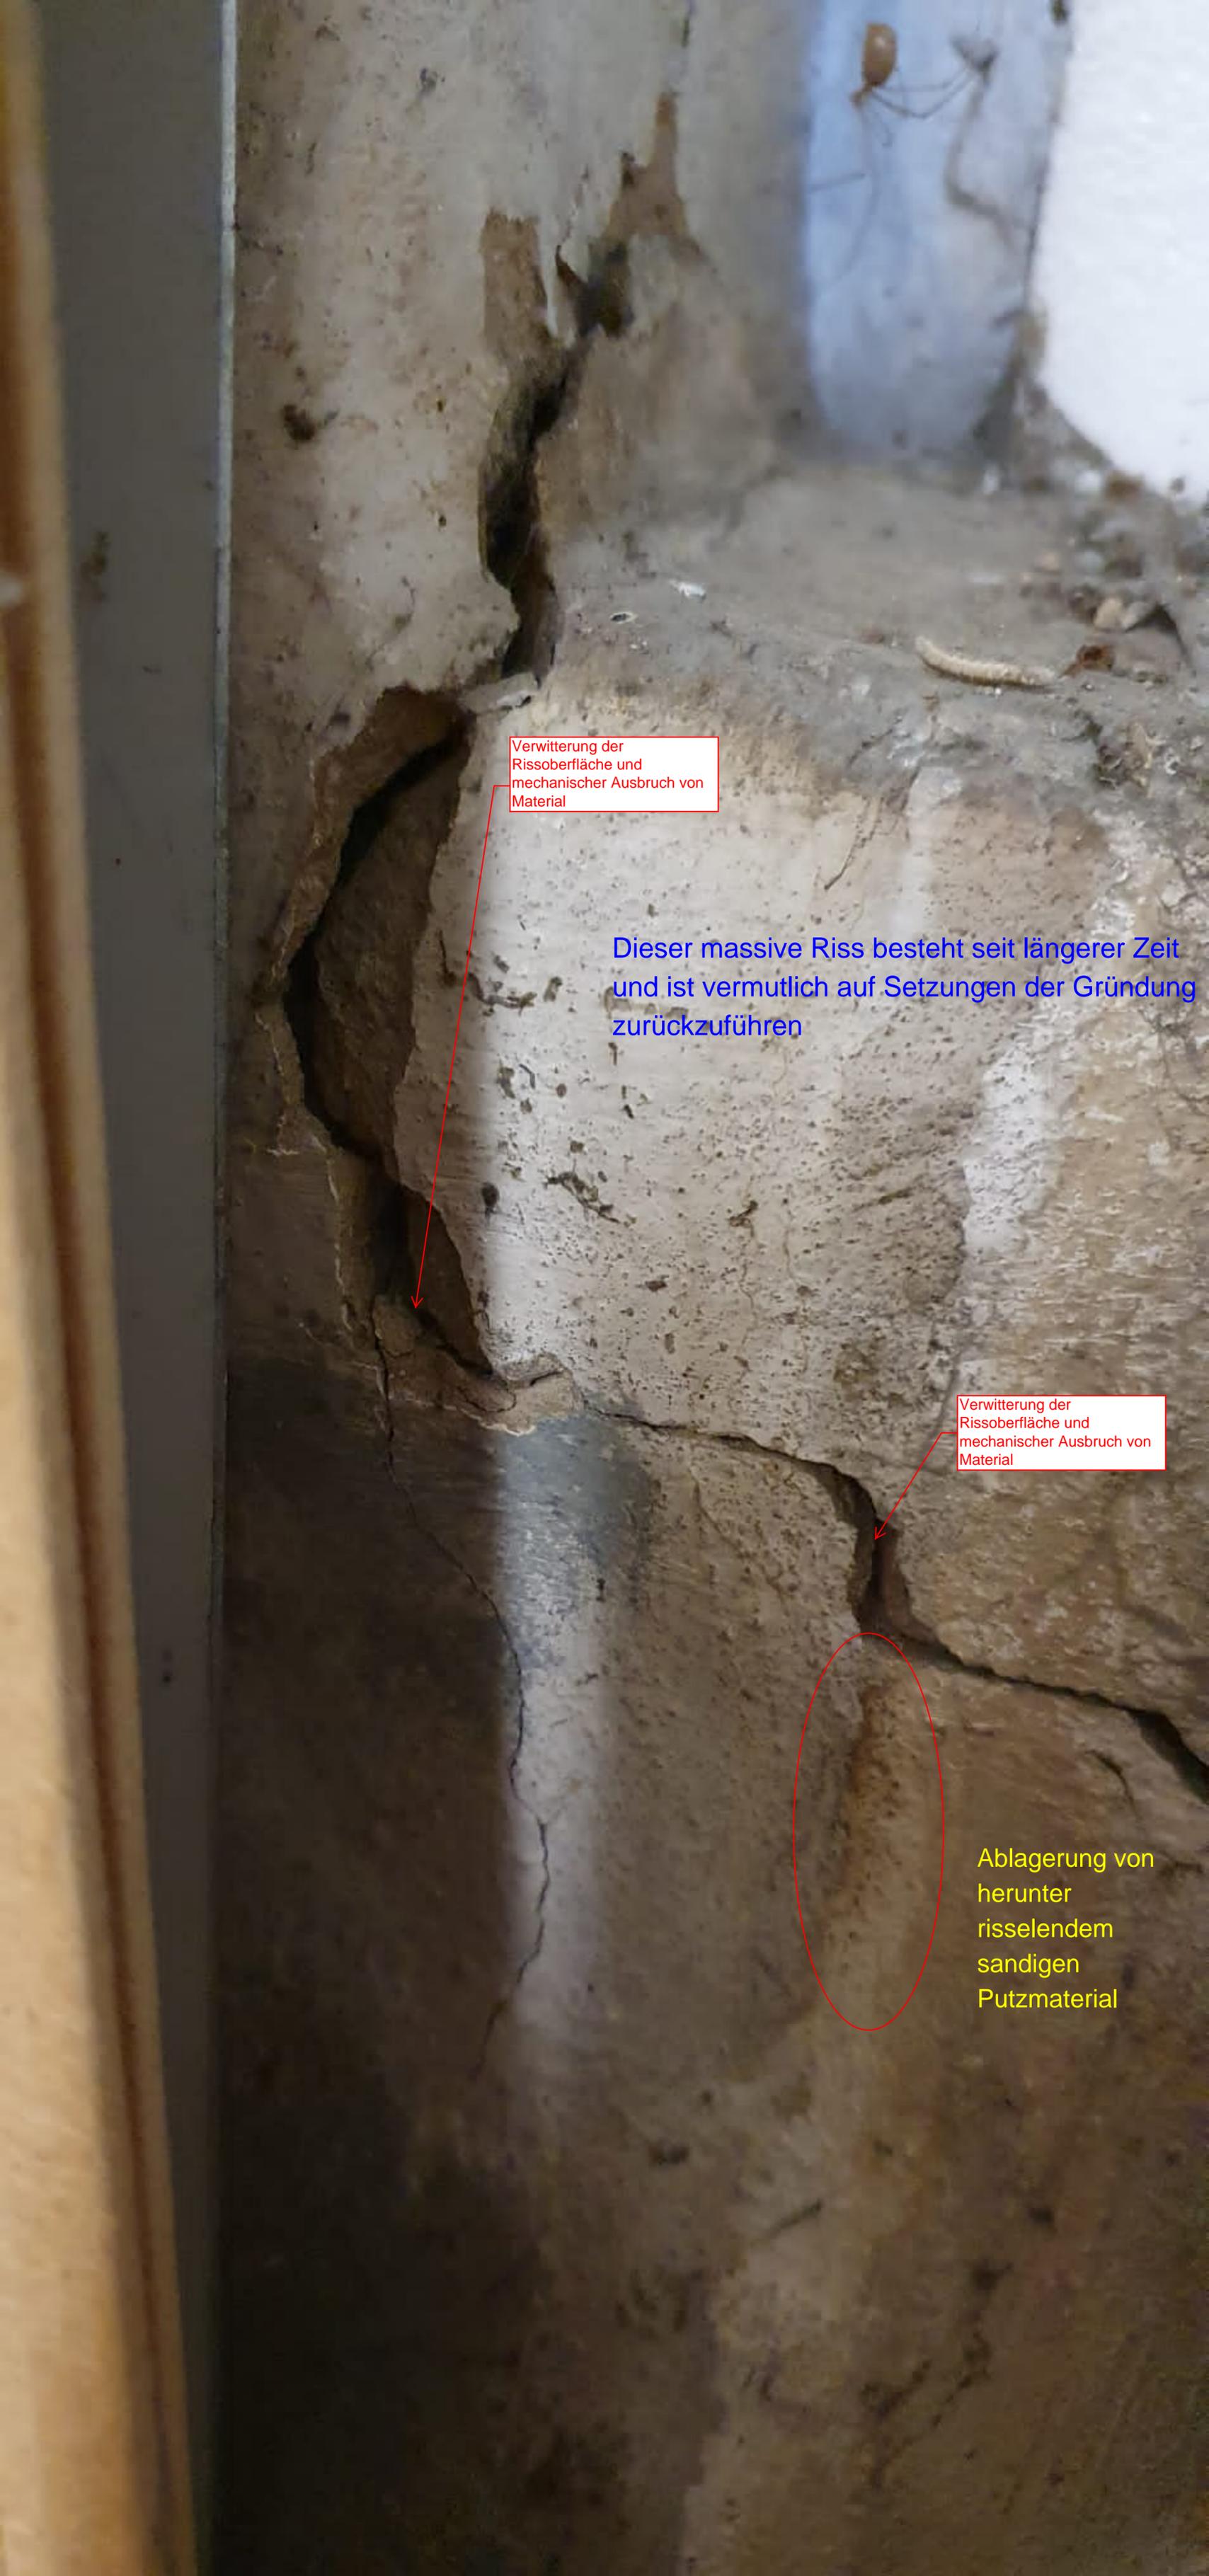
Verwitterung der
Rissoberfläche und
mechanischer Ausbruch von
Material

Dieser massive Riss besteht seit längerer Zeit
und ist vermutlich auf Setzungen der Gründung
zurückzuführen

Ablagerung von
herunter
risselndem
sandigen
Putzmaterial
